Kanton Bern
Waldabteilung Alpen
Gemeinde Beatenberg

Schutzbauten und Anlagen

Steinschlagschutzmassnahmen Schoren / Kumizaun 493 -Beatenberg - Bauprojekt

Technischer Bericht

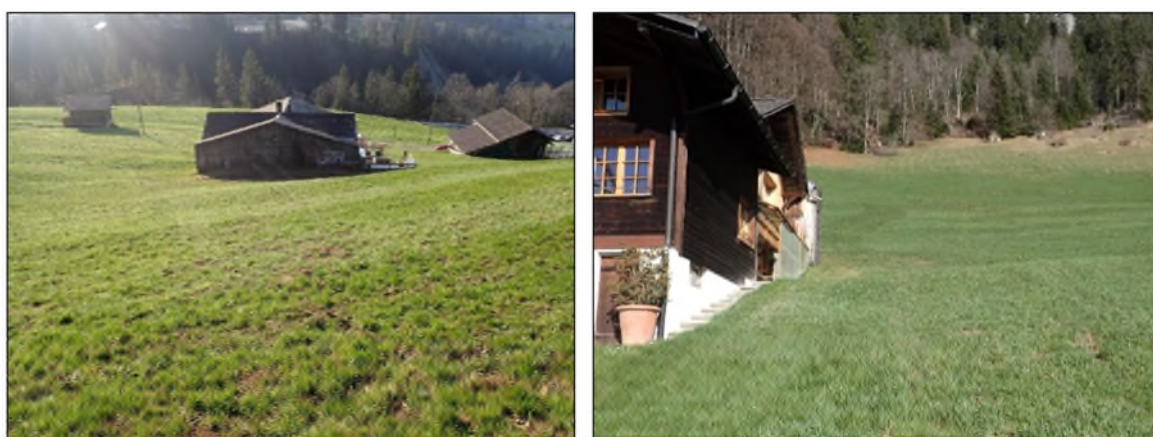
Abbildung 5: Links: Auf dieser Fromentalwiese unmittelbar über dem Wohnhaus kommt der geplante Damm zu stehen
Rechts: Verlauf der geplanten Baupiste (Fotos, beide IMPULS AG, 29.03.2017)

Der Standort des geplanten Dammes, sowie die geplante Führung der temporären Baupiste befinden sich auf einer Talfettwiese (Fromentalwiese). Es wurden keine seltenen oder geschützten Arten gefunden.
